Projektinformationen

Sanierung Nicolaikirche Bad Blankenburg

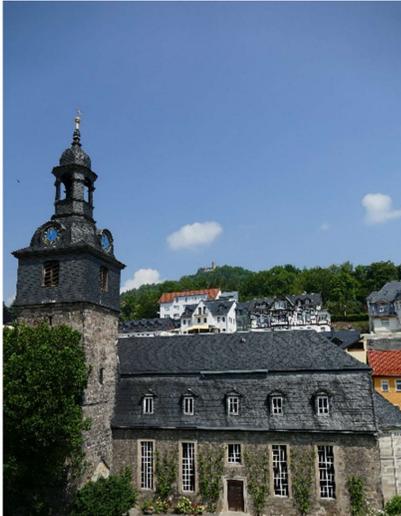
Glockenturm Ansicht der Kirche sowie des Glockenturmes vor der Sanierung

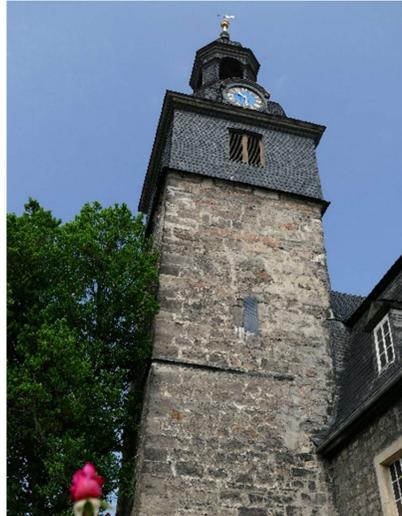
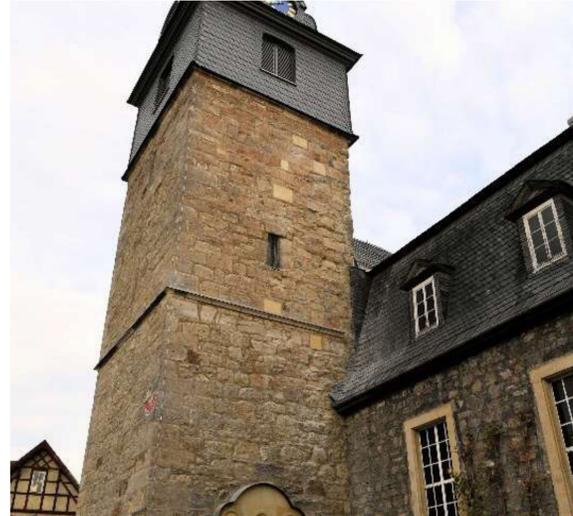
Glockenturm Neue Fassade sowie Dach des Glockenturmes

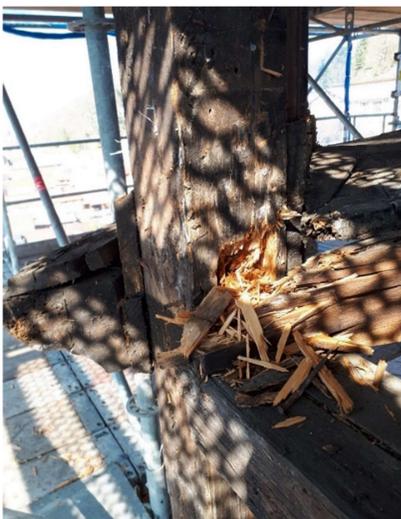
Turmgebälk Schäden am Holzgebälk des Glockenturmes beeinflussen die Statik

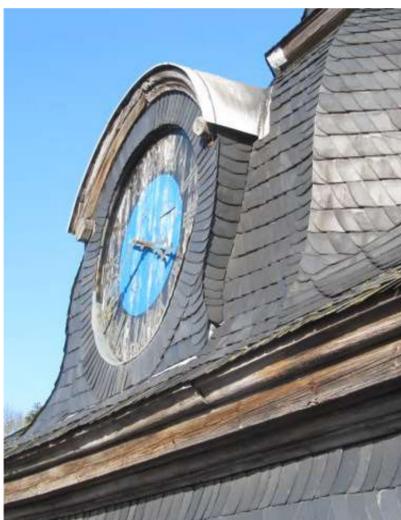
Dach des Glockenturmes Dach und Verschieferung des Glockenturmes sowie Turmuhr im alten Zustand

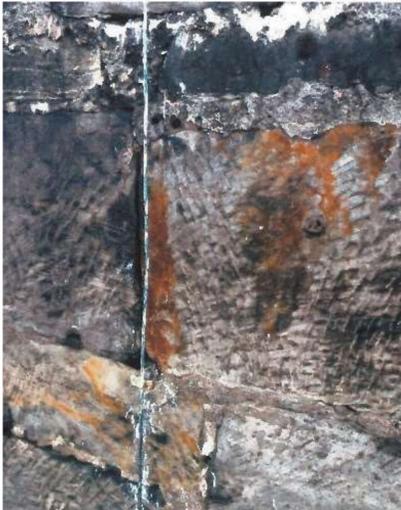
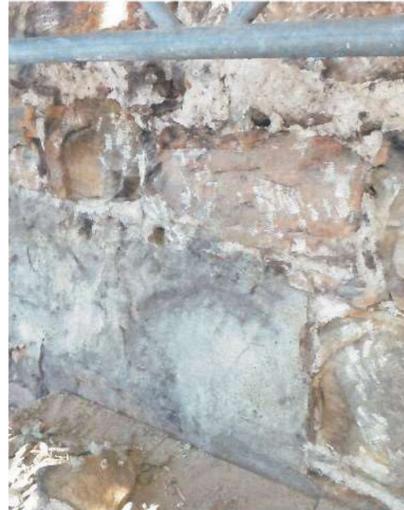
Turmgemäuer Heruntergekommenes Gemäuer und Risse in der Fassade bedrohen die Statik

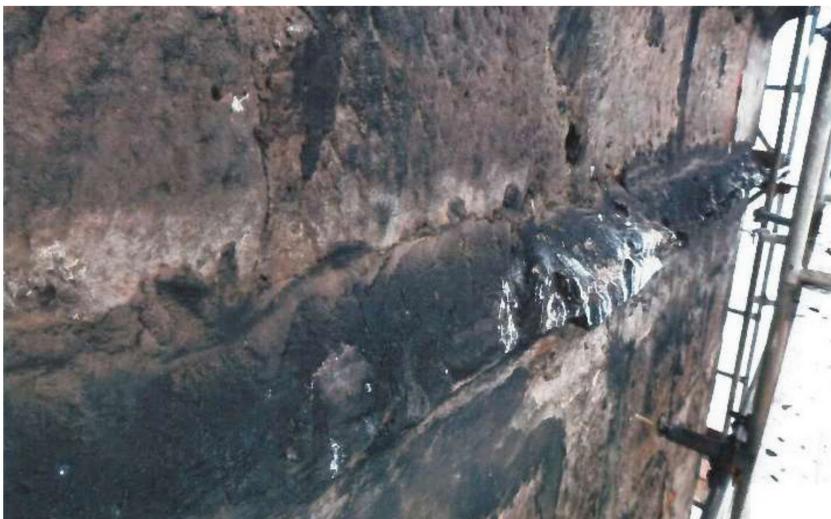
Gesimsfragmente Lediglich zurückgebliebene Gesimsfragmente stören die Optik

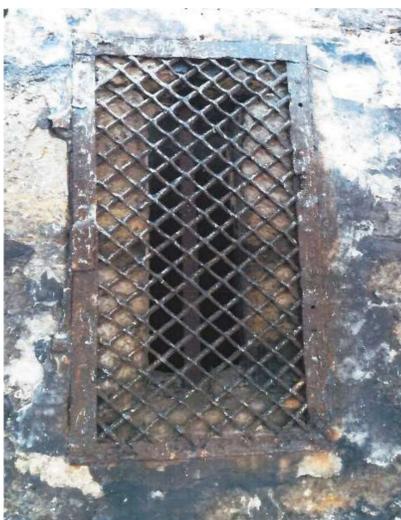
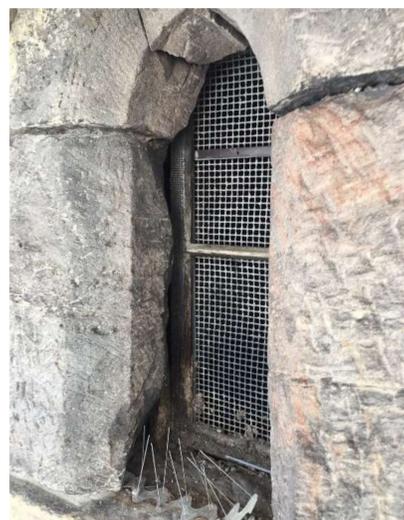
Fenster Fenster und Schutzgitter in altem Zustand

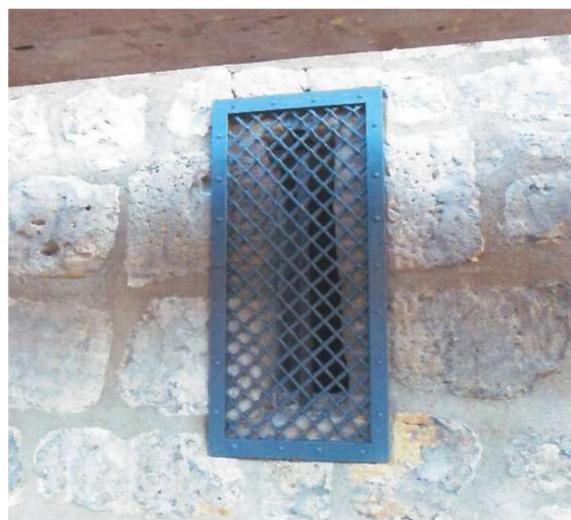
Schutzgitter Außenliegende Schutzgitter in neuem Zustand auf der erneuten Fassade

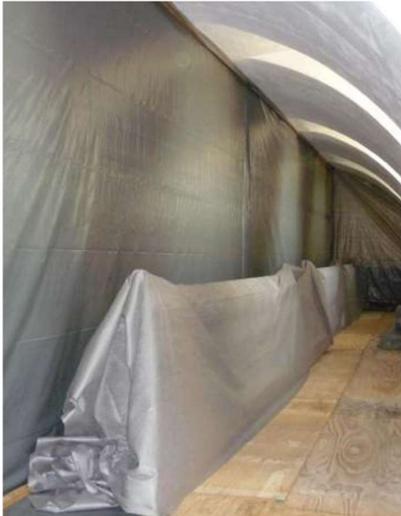
Abdeckung der Empore Schutz des Innenraumes für die Erneuerung der inneren Verkleidung

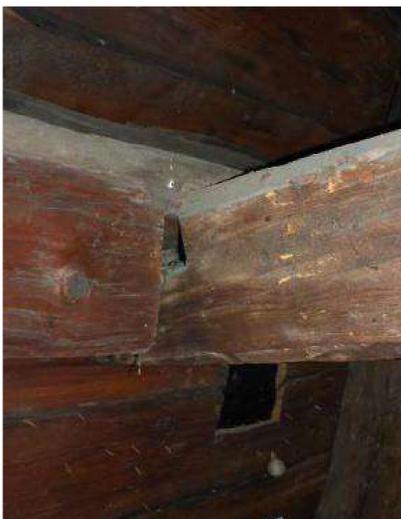
Dachgebälk Schadhafte Dachbalken im Dach des Kirchenschiffes

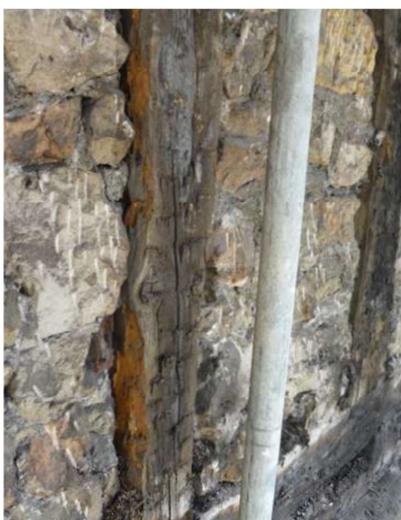
Außenfassade Kirchenschiff Äußere Fassade des Kirchenschiffes mit strukturellen Mängeln
